القاهرة التاريخية  
HISTORIC CAIRO

## خان الزراكشة لوغاريتم القاهرة التاريخية

# التحليل المعماري وأعمال الحفاظ والترميم

## خان الزواكشة

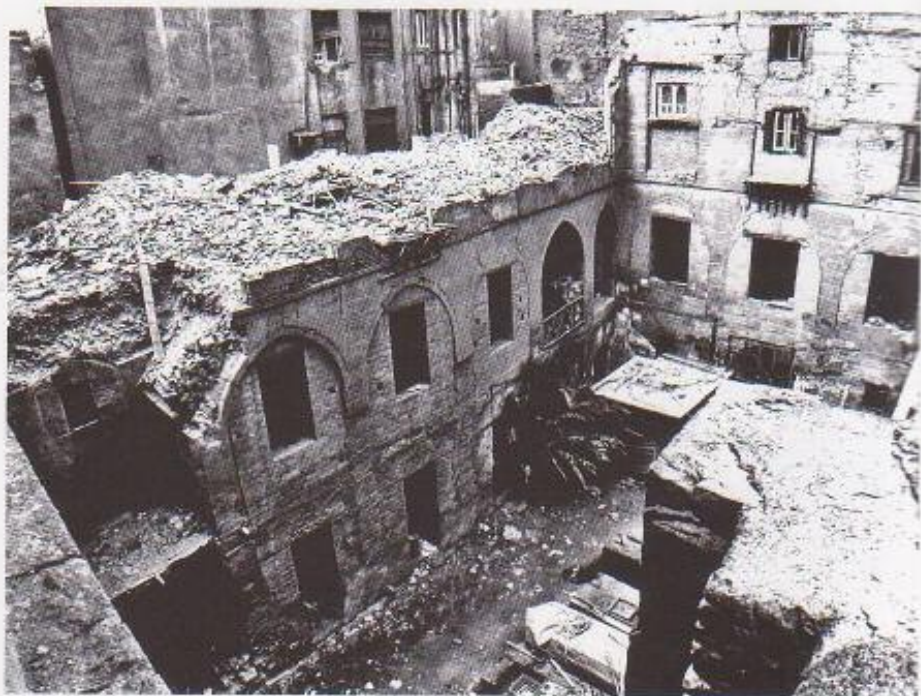
MINISTRY OF WAQFS  
COMMITTEE FOR RECONSTRUCTION OF RUINED HERITAGES  
KHAN EL JARAKSA.  
ELAZHAR EL-SAYED STREET  
PROJECT FOR IMPROVING THE NORTH ELEVATION.

SCALE 1/50

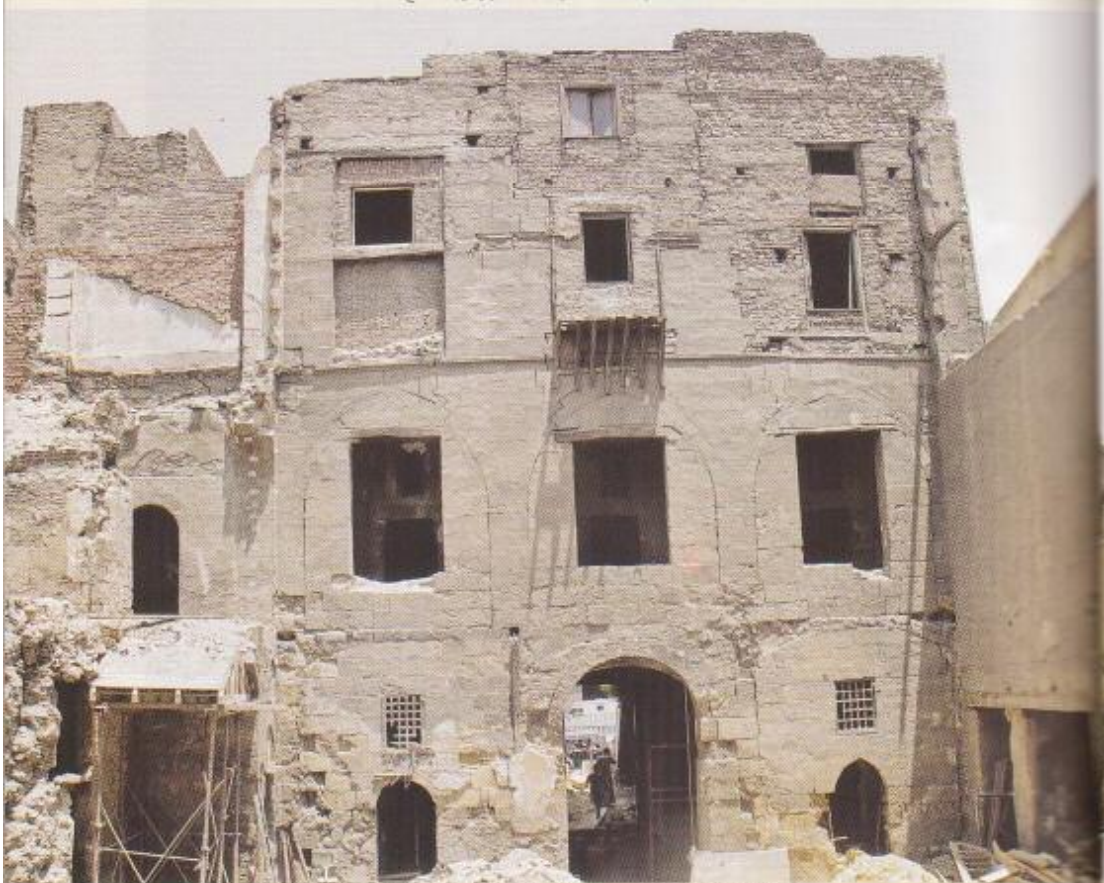
الواجهة الداخلية الترفيقات في تدهور و الانفصالات شديدة بأحجارها نتيجة تفكك العون الرابطة

أحد حواصل الختان أثناء استعماله كمنجل لبيع الملابس

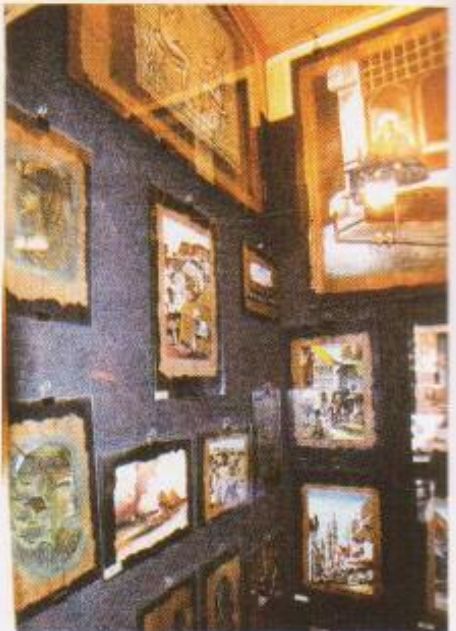
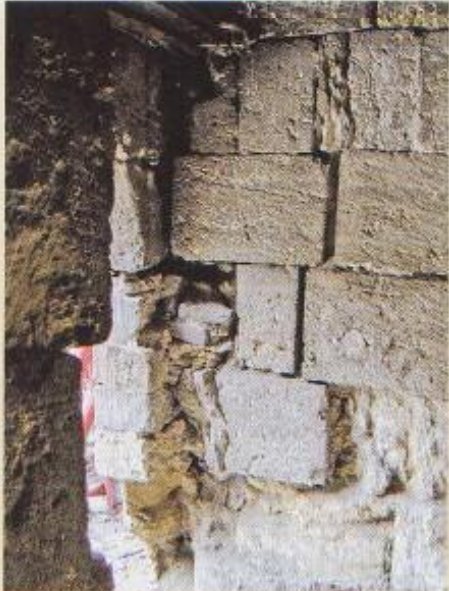
كان لاستخدام الخان كمطبعة دون رقابة واعية الأثر السيئ على الأثر فكمية تشوينات الكتب وآلات الطباعة كان لها الأثر السيء على العناصر الإنشائية للمبنى فتحركت بعض الأقبية ومالت حوائط المبنى المغطاة على الصحن بالدور الأول علاوة على التغيرات الغير واعية للخلايا السكنية وذلك دون فهم جيد لطبيعة إنشاء المبنى كما انتشرت الشروخ نتيجة عن حركة أفقية في بعض الحوائط وفي المجمع كانت حالة المبنى الإنشائية متدهورة تدهوراً خطيراً كاد أن يؤدي بمبنى من أجمل المباني بالقاهرة كما هاجمت الرطوبة الحوائط وأدى ذلك إلى تدهورها نتيجة الأملاح الناتجة عنها .

تمارح من تدهور الأكتاف الحاملة

نماذج مختلفة لتلك المون الرابطة لمواد البناء

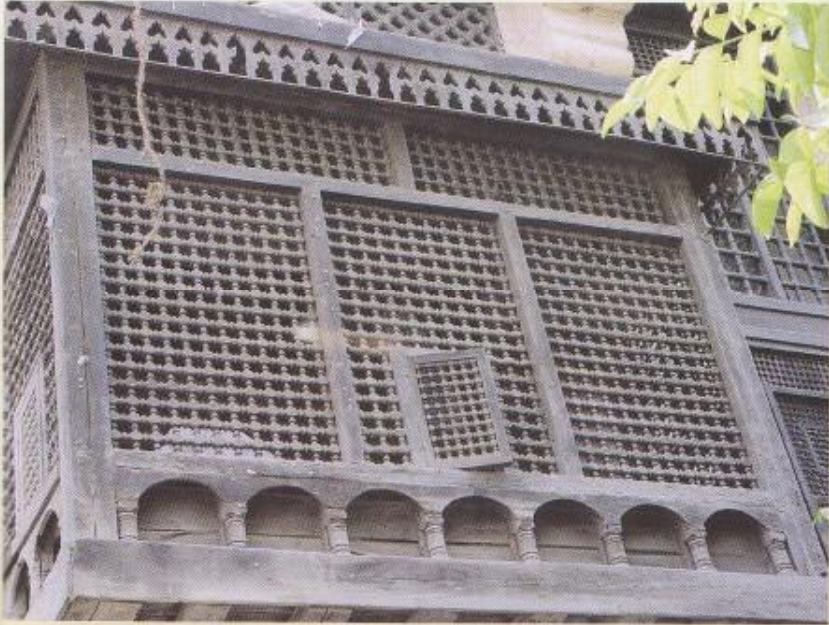
الأبواب والشبابيك والمشربيات وقد تم رصد عدة مظاهر تلف بتلك العناصر يمكننا إيجازها فيما يلي :

- تدهور حالة الأسطح الخشبية نتيجة لتراكم الأتربة والانساقات .
- حدوث فقد لأجزاء خشبية بالأبواب وبعض قطع الخرط بالمشربيات

نموذج للشبابيك الخرط والمشربيات قبل الترميم

- وقد تم التعامل مع كل عنصر خشبي تبعاً للحالة التي وجد عليها حيث تم في البداية توثيق مظاهر التلف المختلفة فوتوغرافياً ومعمارياً والتي أحدثت التلف الميكروبيولوجي ، أعقب ذلك إجراء خطوات الترميم والمعالجة والمتمتلة في الآتي :
- تنظيف الأثرية بالطرق الميكانيكية باستخدام الفرش الناعمة ومضخات الهواء اليدوية.
- استخدام التنظيف الكيميائي بالمذيبات العضوية لإزالة الأساخات الملتصقة وبعض طبقات الدهان المتهاكلة والدهان المستحدثة.
- استكمال الأجزاء المفقودة والمتهاكلة من الأبواب والمشربيات بنفس نوعية الخشب القديم
- إجراء عملية المعالجة البيولوجية للقضاء على التلف الحشري والميكروبيولوجي باستخدام المبيدات الموصى بها مع إعادة عملية التعقيم خلال فترة لا تتجاوز الأسبوع للقضاء نهائياً على أي إصابة.
- ملء الشروخ والإنفصالات وتدعيم الأجزاء المفككة.
- دهان الأخشاب باستخدام الجملكا وذلك لإعادتها إلى أصلها الأثري.

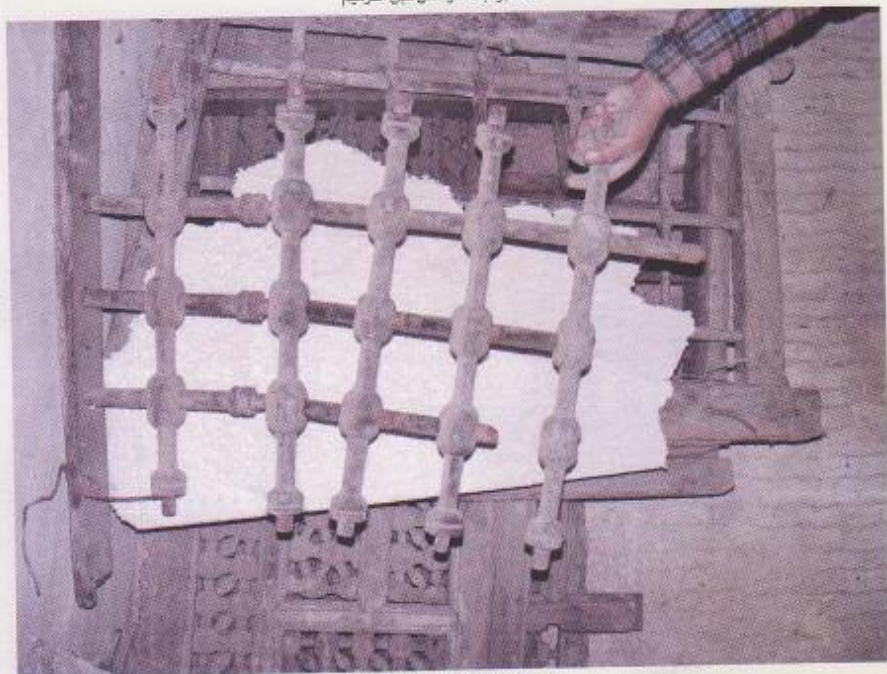
انفصال وهش باحد شبابهلك الخرط

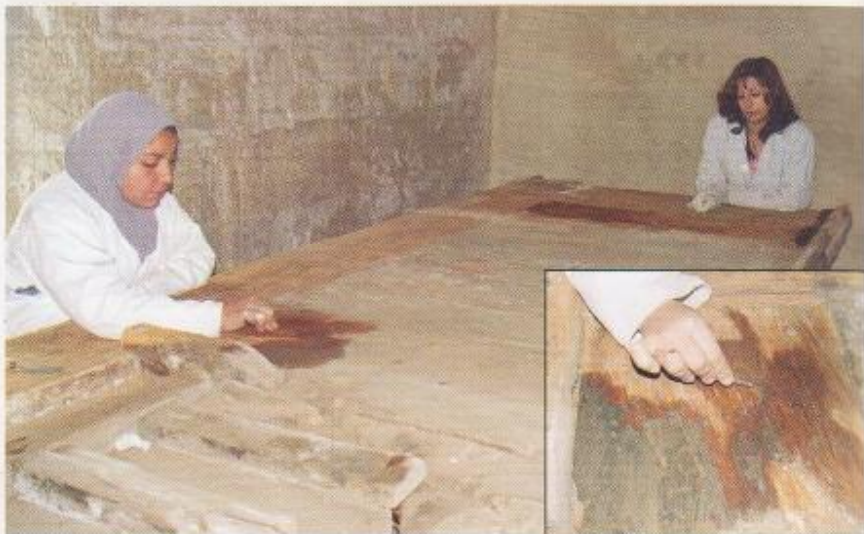
خطوات الترميم والمعالجة للعناصر الخشبية

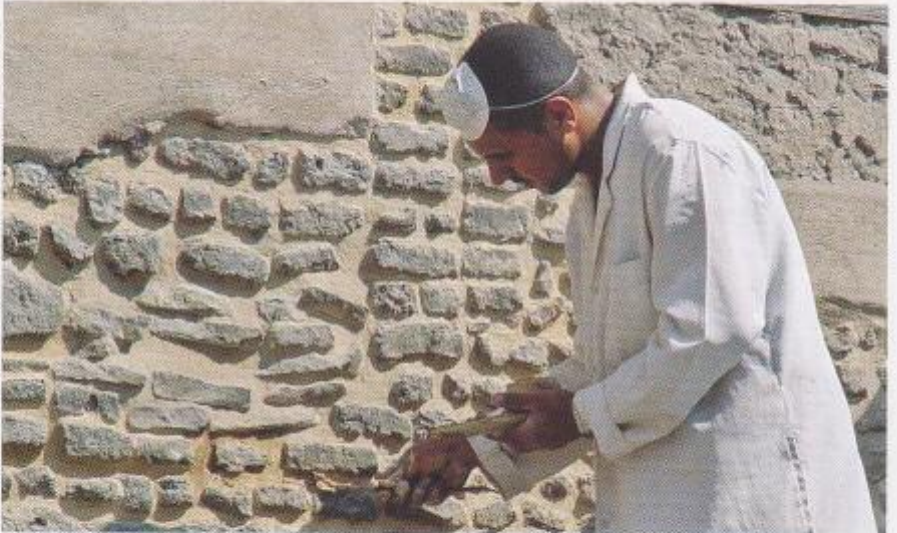
خطوات الترميم والمعالجة للحوائل الحجرية والطوب الأجر

لقد استهلّت عمليات تنظيف الأحجار بإزالة طبقات البياض الحديث والجير وذلك بالطرق الميكانيكية اليدوية تلى ذلك تنظيف الأحجار باستخدام أسلوب يتق الجيبيات باستخدام ضغط الهواء ثم أزيلت المون الأسمنتية المتواجدة باللحامات وأعيد ملؤها باستخدام مونة لها نفس تركيب المونات القديمة، كما اعتمدت عمليات إزالة الأملاح على الإزالة الميكانيكية اليدوية ثم استخدمت كمادة البنتونيت والرمل.
